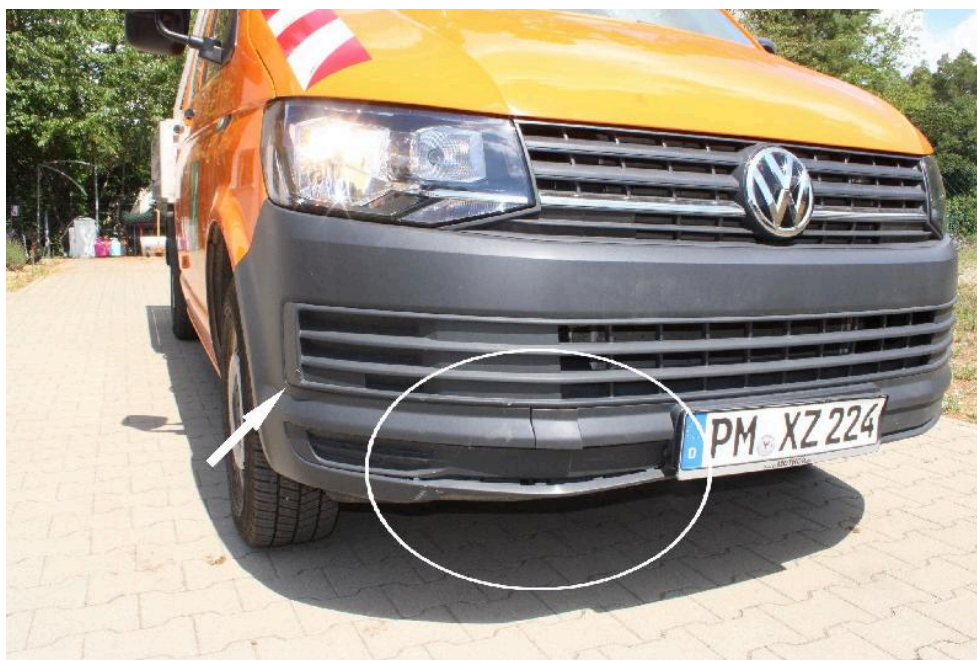
Bild: 11 Die Stoßfängerabdeckung ist vorn rechts stark beschädigt.

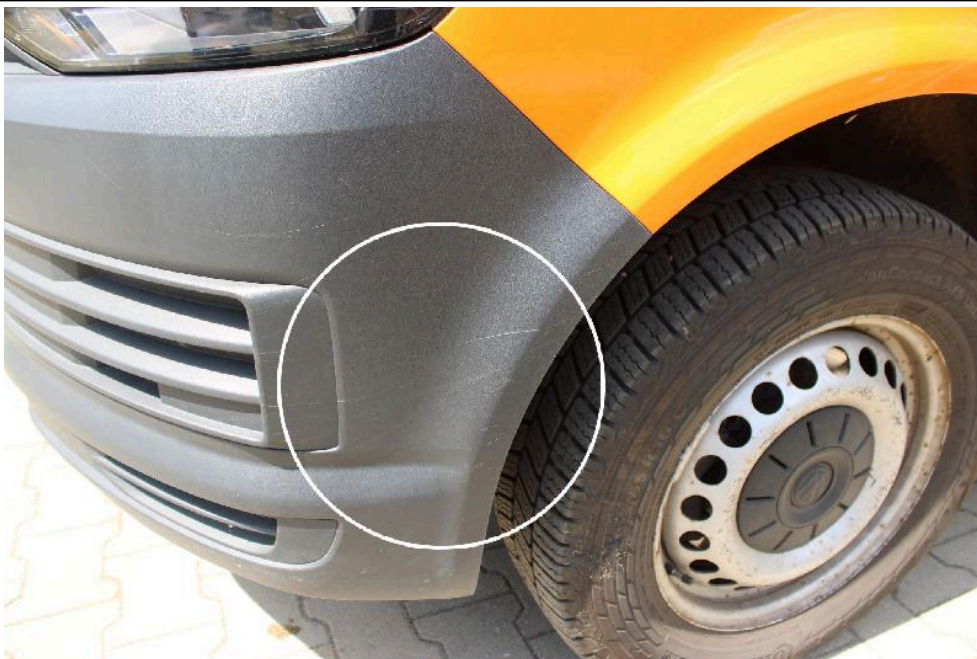
Bild: 12 An der linken Seite ist die Stoßfängerabdeckung leicht zerkratzt

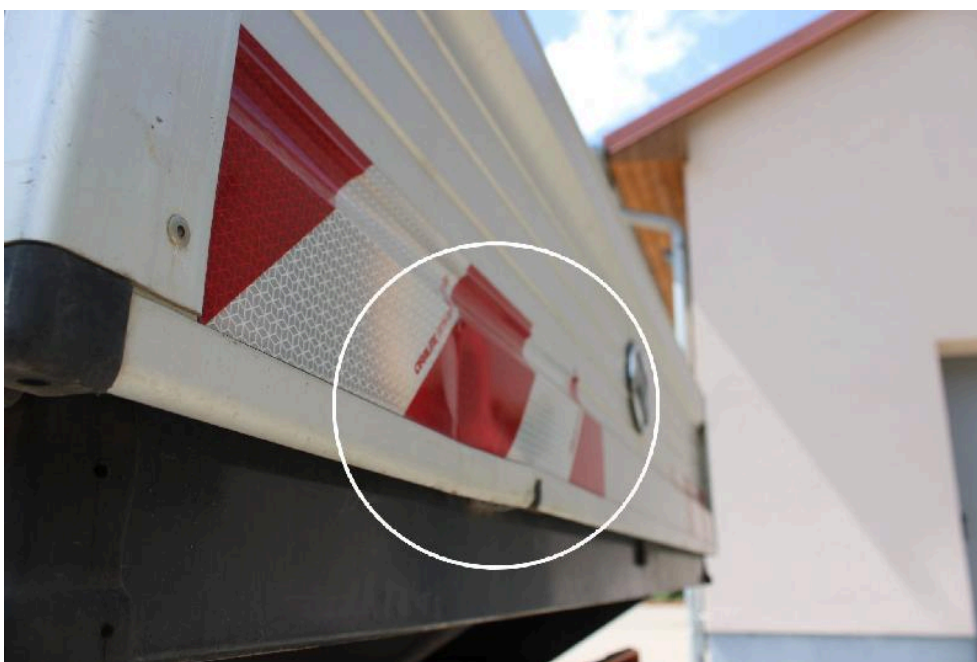
Bild: 13 Die Heckklappe ist hinten links leicht eingedrückt.

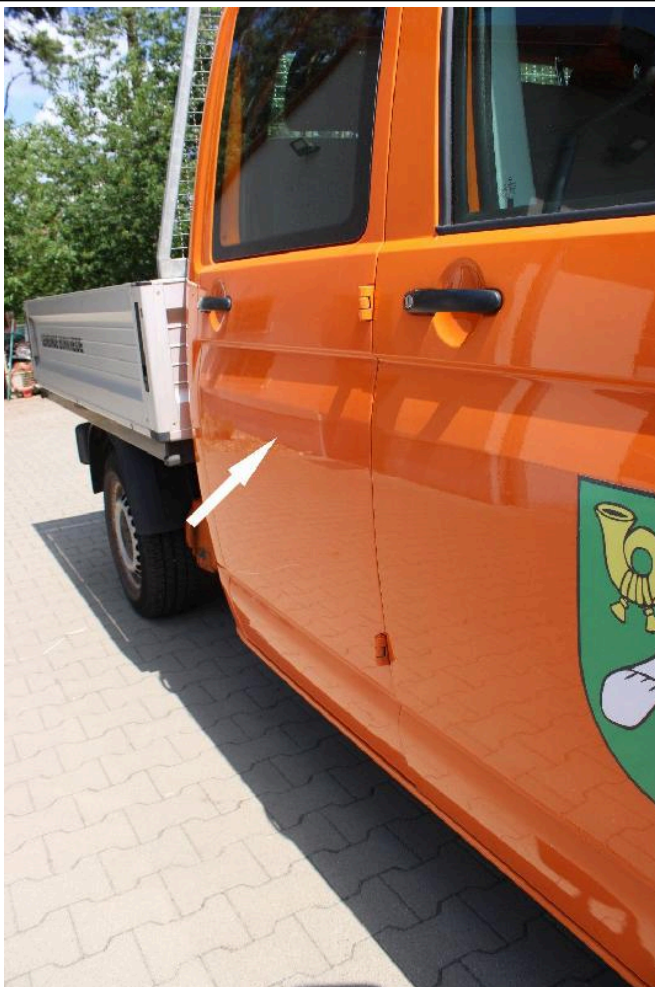
Bild: 14 Die Tür hinten rechts hat eine kleine Delle.

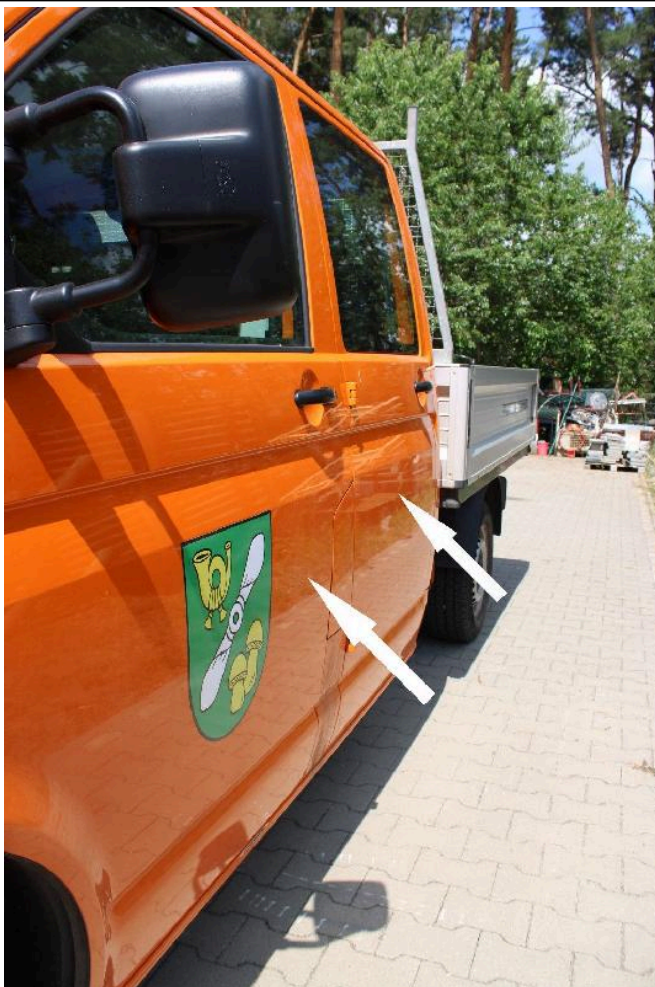
Bild: 15 Fahrertür und Tür hinten rechts haben ebenfalls kleine Dellen

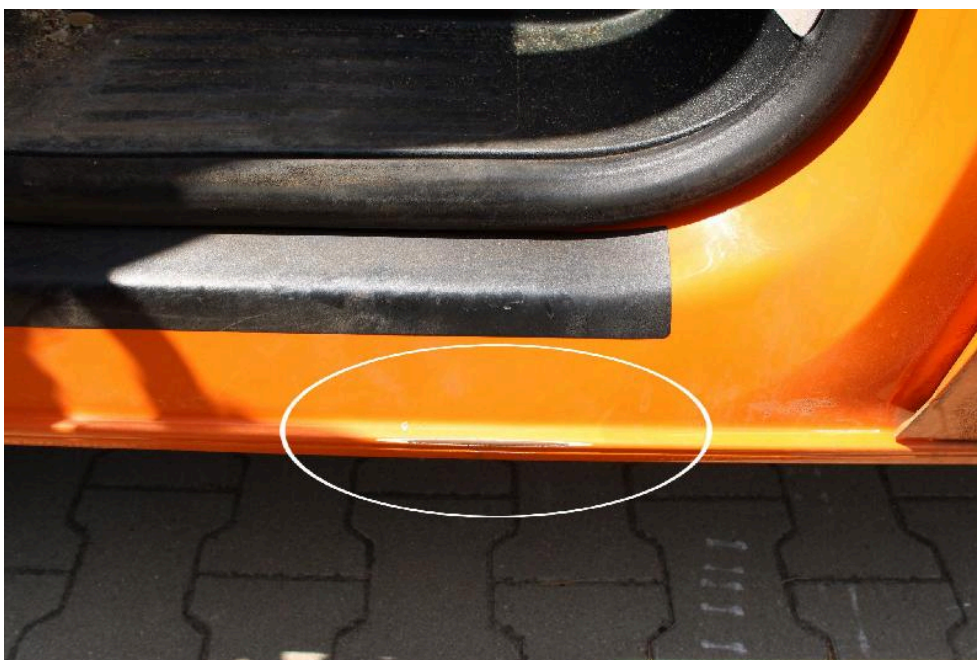
Bild: 16 Im Einstiegsbereich des Fahrers ist die Lackierung beschädigt

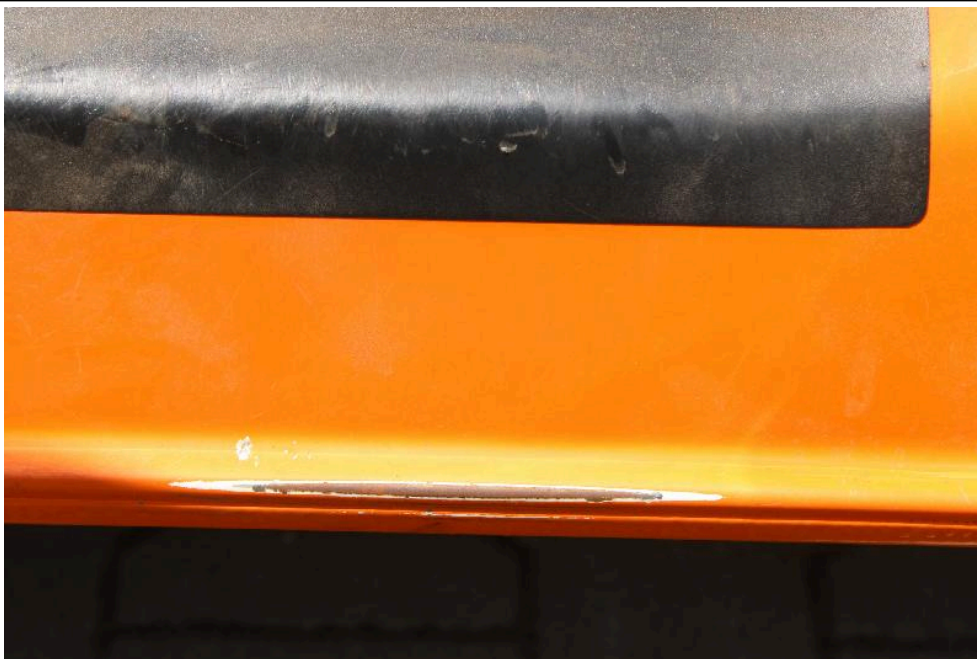
Bild: 17 Beschädigte Lackierung im Einstieg des Fahrzeugführers.

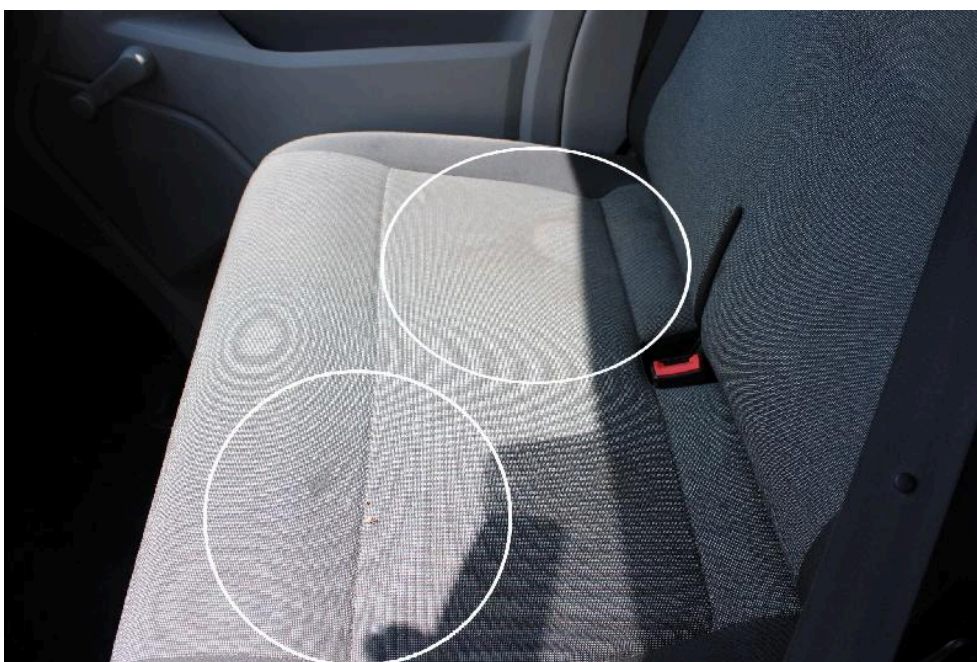
Bild: 18 Die Beifahrersitzbank ist verschmutzt.

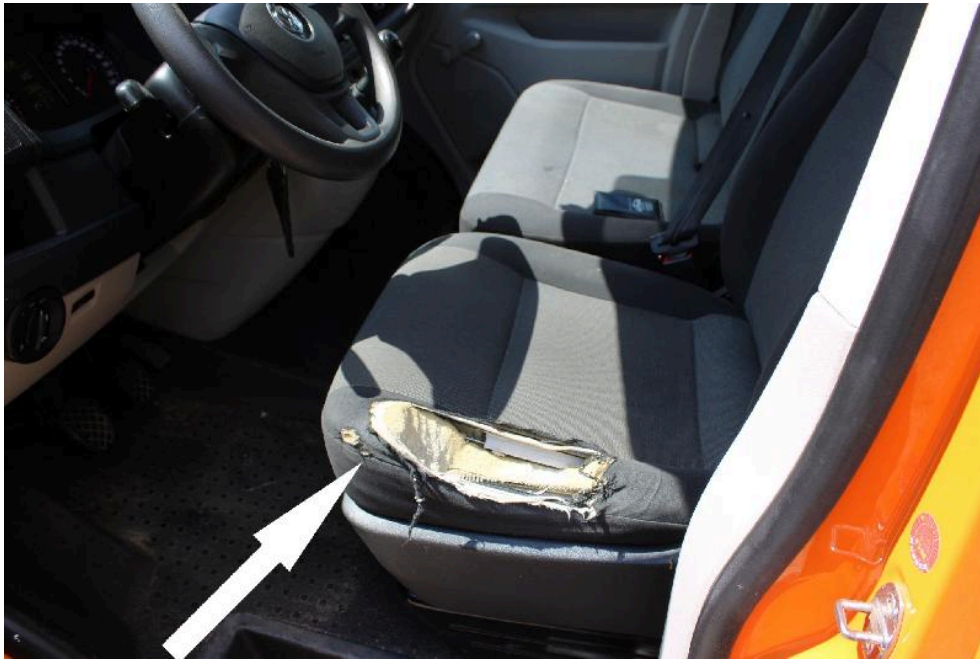
Bild: 19 Die Sitzfläche des Fahrersitzes ist sehr stark beschädigt.

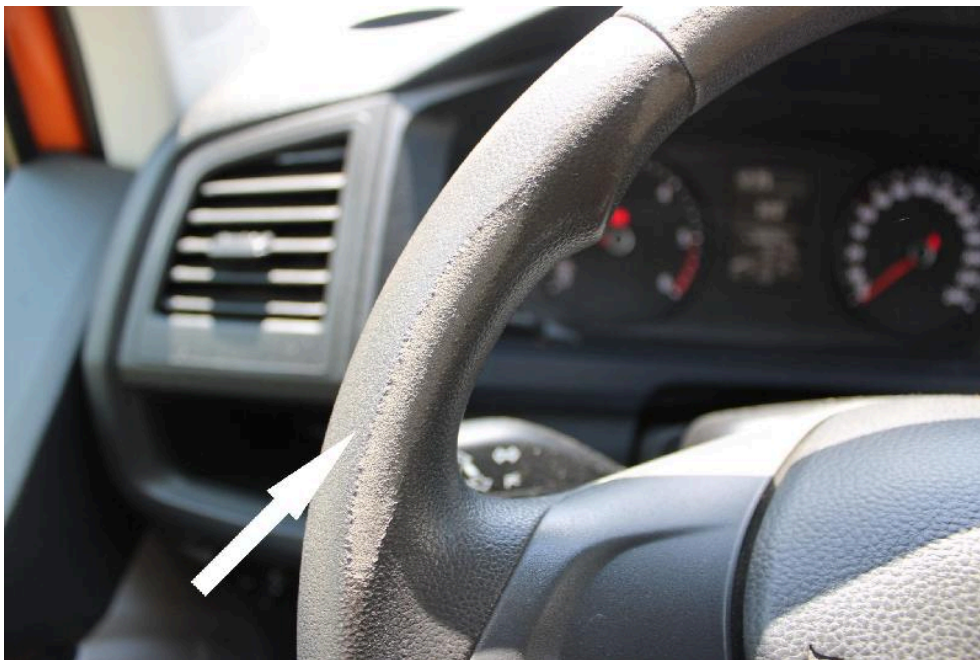
Bild: 20 Der Schaumstoff des Lenkrades ist abgenutzt und lose.

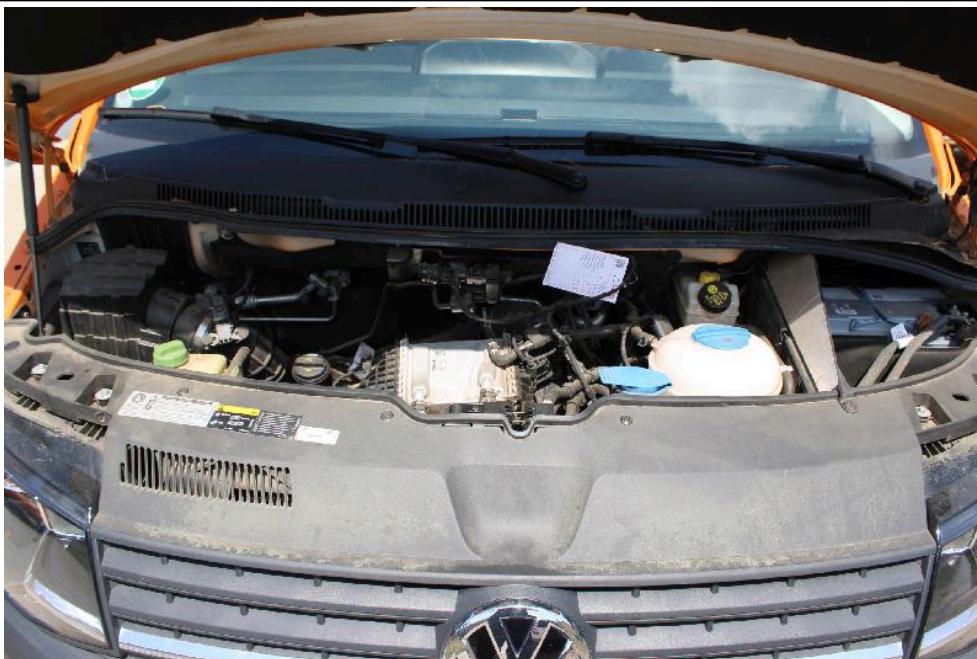
Bild: 21 Die Fahrzeugkupplung ist verschlissen.
